# Salvage 2+ sačuvao cisternu za otapala, UK

**Problem: cisternu za otapala kod kupca u UK trebalo je obnoviti ili zamijeniti zbog posljedica korozije.**

# Salvage 2+ rješenje za kemiju industriju

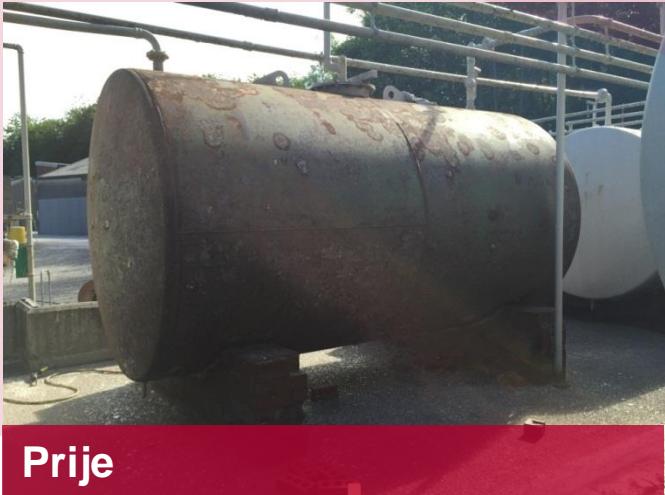
Prije

Redovito održavanje je provođeno s ograničenim uspjehom i tijekom 40 godina korištenja naneseni su mnogostruki slojevi boje. Cisterna je strukturno ispravna, a ultrazvučnom analizom utvrđena je debljina stijenke od 4-5 mm. Bile su moguće dvije opcije; zamijeniti cisternu potpuno novom (trošak približno 6.900 EUR + troškovi dostave i ugradnje) ili popravak i ponovno bojanje. **Kupac je izabrao Salvage 2+ jer nudi dugotrajnu zaštitu cisterne.**

- Originalni premazi su uklonjeni do "zdravog" sloja korištenjem igličastog strugača
- Spremnik je očišćen visokotlačnim peraćem i zatim izbrušen žičanom nastavkom za brusilicu.
- Prvi premaz je nanesen korištenjem valjka za bojanje na ravnim površinama i kistom na spojnim mjestima i elementima
- Proizvod se nanosio brzo i cijeli spremnik je premazan za manje od 2 sata
- Drugi sloj je nanesen sljedeći dan
- Premaz je pokazao odlična svojstva prekrivanja
- Na mjestima gdje je bila prisutna točkasta korozija, boja ih je zatvorila
- Na mjestima gdje je bila prisutna točkasta korozija, boja ih je zatvorila

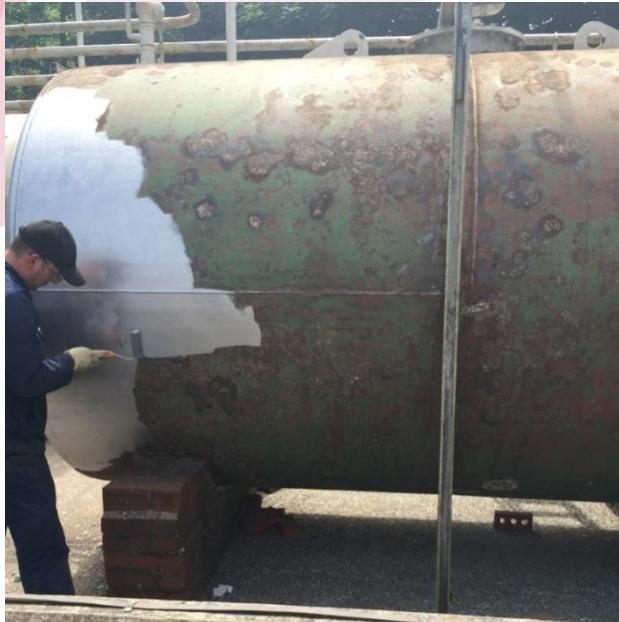
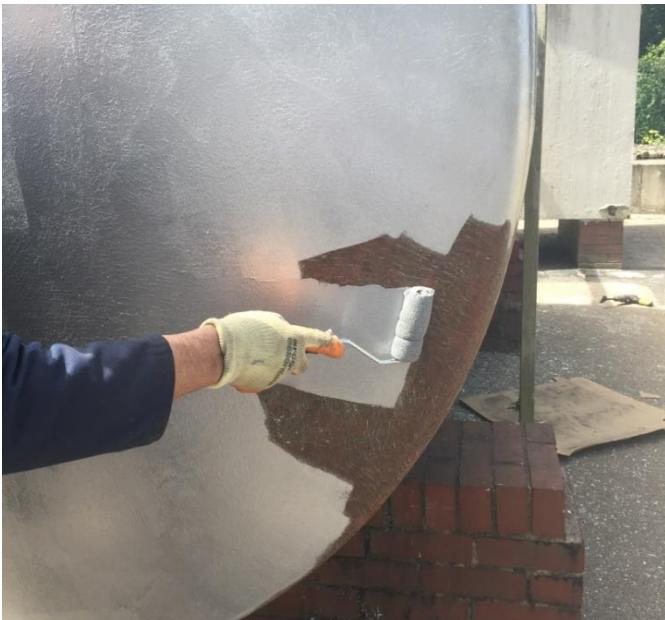
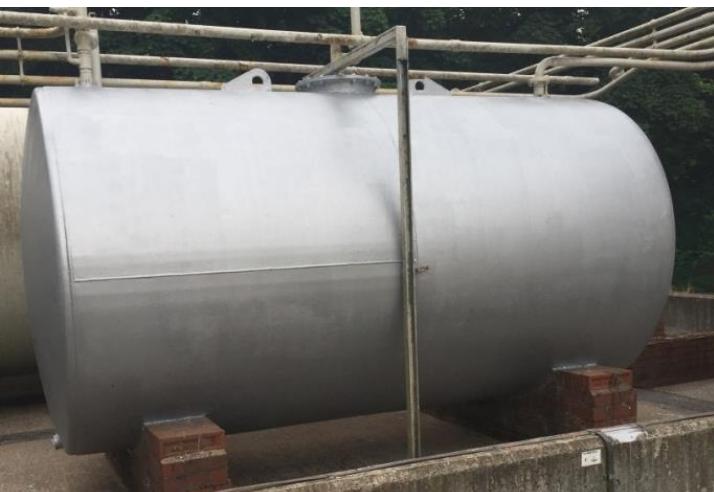
Poslije

- Premaz je pokazao odlična svojstva prekrivanja
- Na mjestima gdje je bila prisutna točkasta korozija, boja ih je zatvorila
- Svjetli aluminijski premaz reflektira sunčevu svjetlost od spremnika. Izmjerena temperatura spremnika premazanog sa Salvage 2+ bila je obično 2-3 ° C niža u odnosu na susjednu cisternu bijele boje

- Osposobljena za daljnju dugogodišnju eksploataciju, cisterna ima novi životni vijek
- Troškovi projekta bili su značajno niži od troškova zamjene cisterne
- Održivije rješenje uz zadržavanje postojeće imovine
- Kupac je naknadno premazao i preostale dvije cisterne u postrojenju sa Salvage 2+

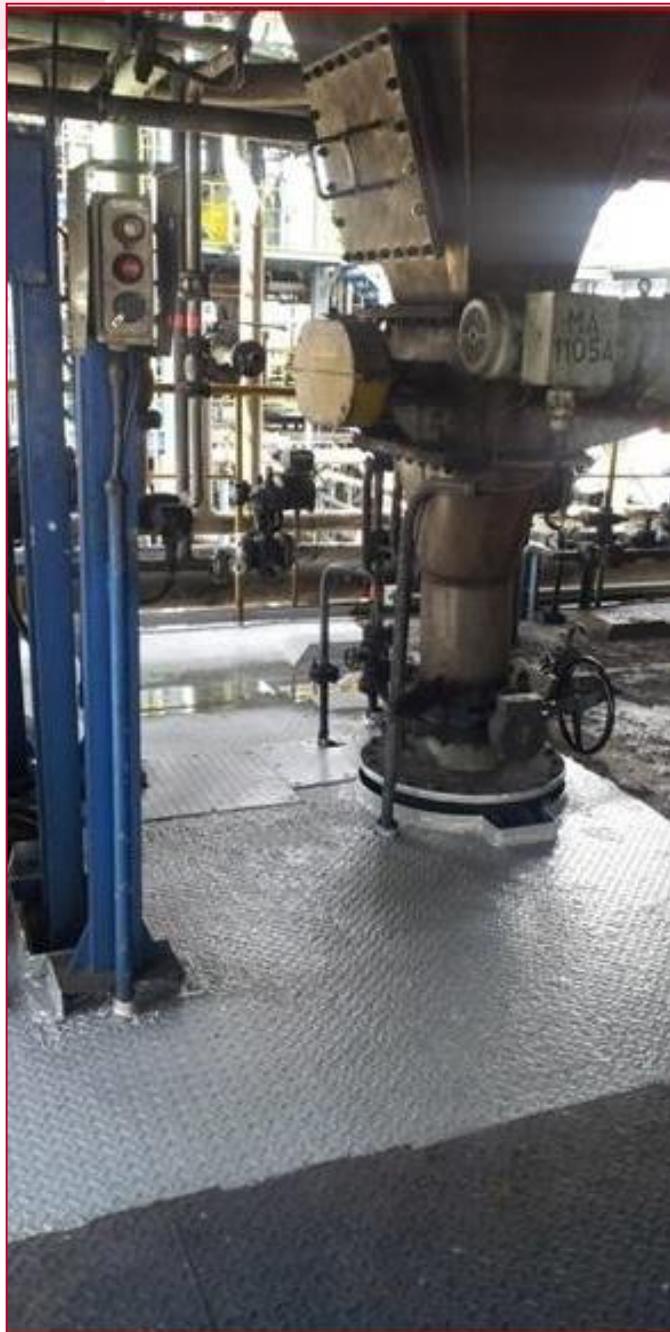
Kemijsko postrojenje je imalo ozbiljnih problema s korozijom na većem broju čeličnih struktura, zbog kombinacije slanog spreja iz okolnog oceana i kiselih kiša. Radi se o dijelovima konstrukcije poput greda i podnih ploča na mezaninu, do vanjskih površina na većem broju cisterni za skladištenje.

U tako agresivno korozivnom okruženju, strukture poput podova i pješačkih staza na mezaninu mogu postati sigurnosni rizik za osoblje. To ponekad može zahtijevati zamjenu kompletne strukture.

Implikacije odnosno posljedice stanjivanja stijenki cisterni uslijed korozije mogu biti još problematičnije i skuplje.

Na mezaninu, iako su ustanovljeni znakovi prilično ozbiljne korozije, Salvage 2 se pokazao kao idealan izbor zbog minimalne potrebe za pripremom površine – nije potrebno brušenje struktura to golog metala. Premazivanje je brzo i lako; jednostavno se nanosi kistom, valjkom ili raspršivanjem za ravnomjerni završni sloj. Ovime je izbjegnuta zamjena konstrukcije područja mezanina.

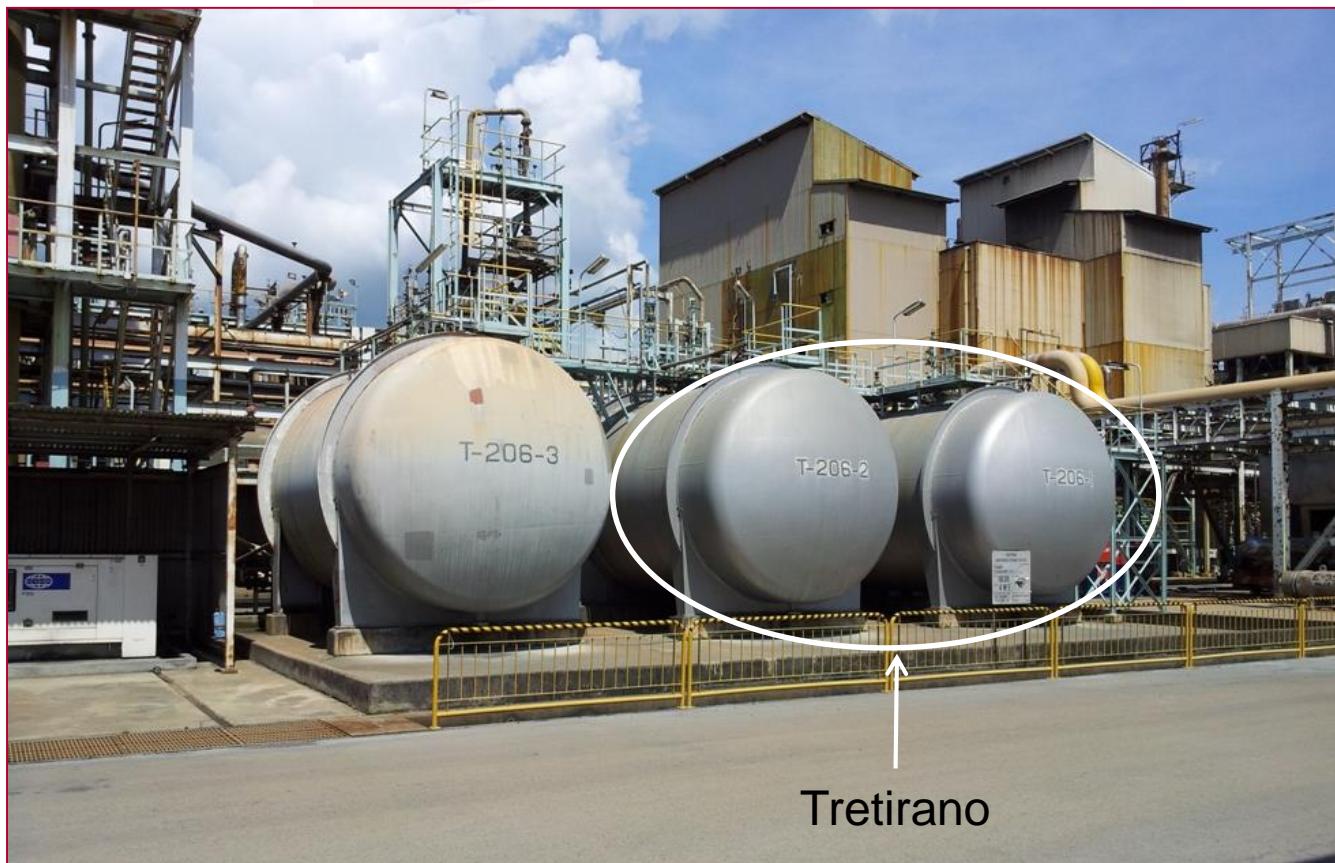
Cisterne za skladištenje su tek počele pokazivati prve znakove korozije, ali pravovremenom preventivnom aplikacijom Salvage 2 je spriječeno da problem postane kritičan i osigurano je mnogo godina zaštite – čime je produžen životni vijek cisterni.

Aplikacija na otoku Jurong je izvedena sa Salvage 2. Rezultati Salvage 2+ će biti još bolji.
